Пеногаситель «KiT», модель №1

Руководство по обслуживанию (уходу), санации и устранению возможных затруднений в использовании.

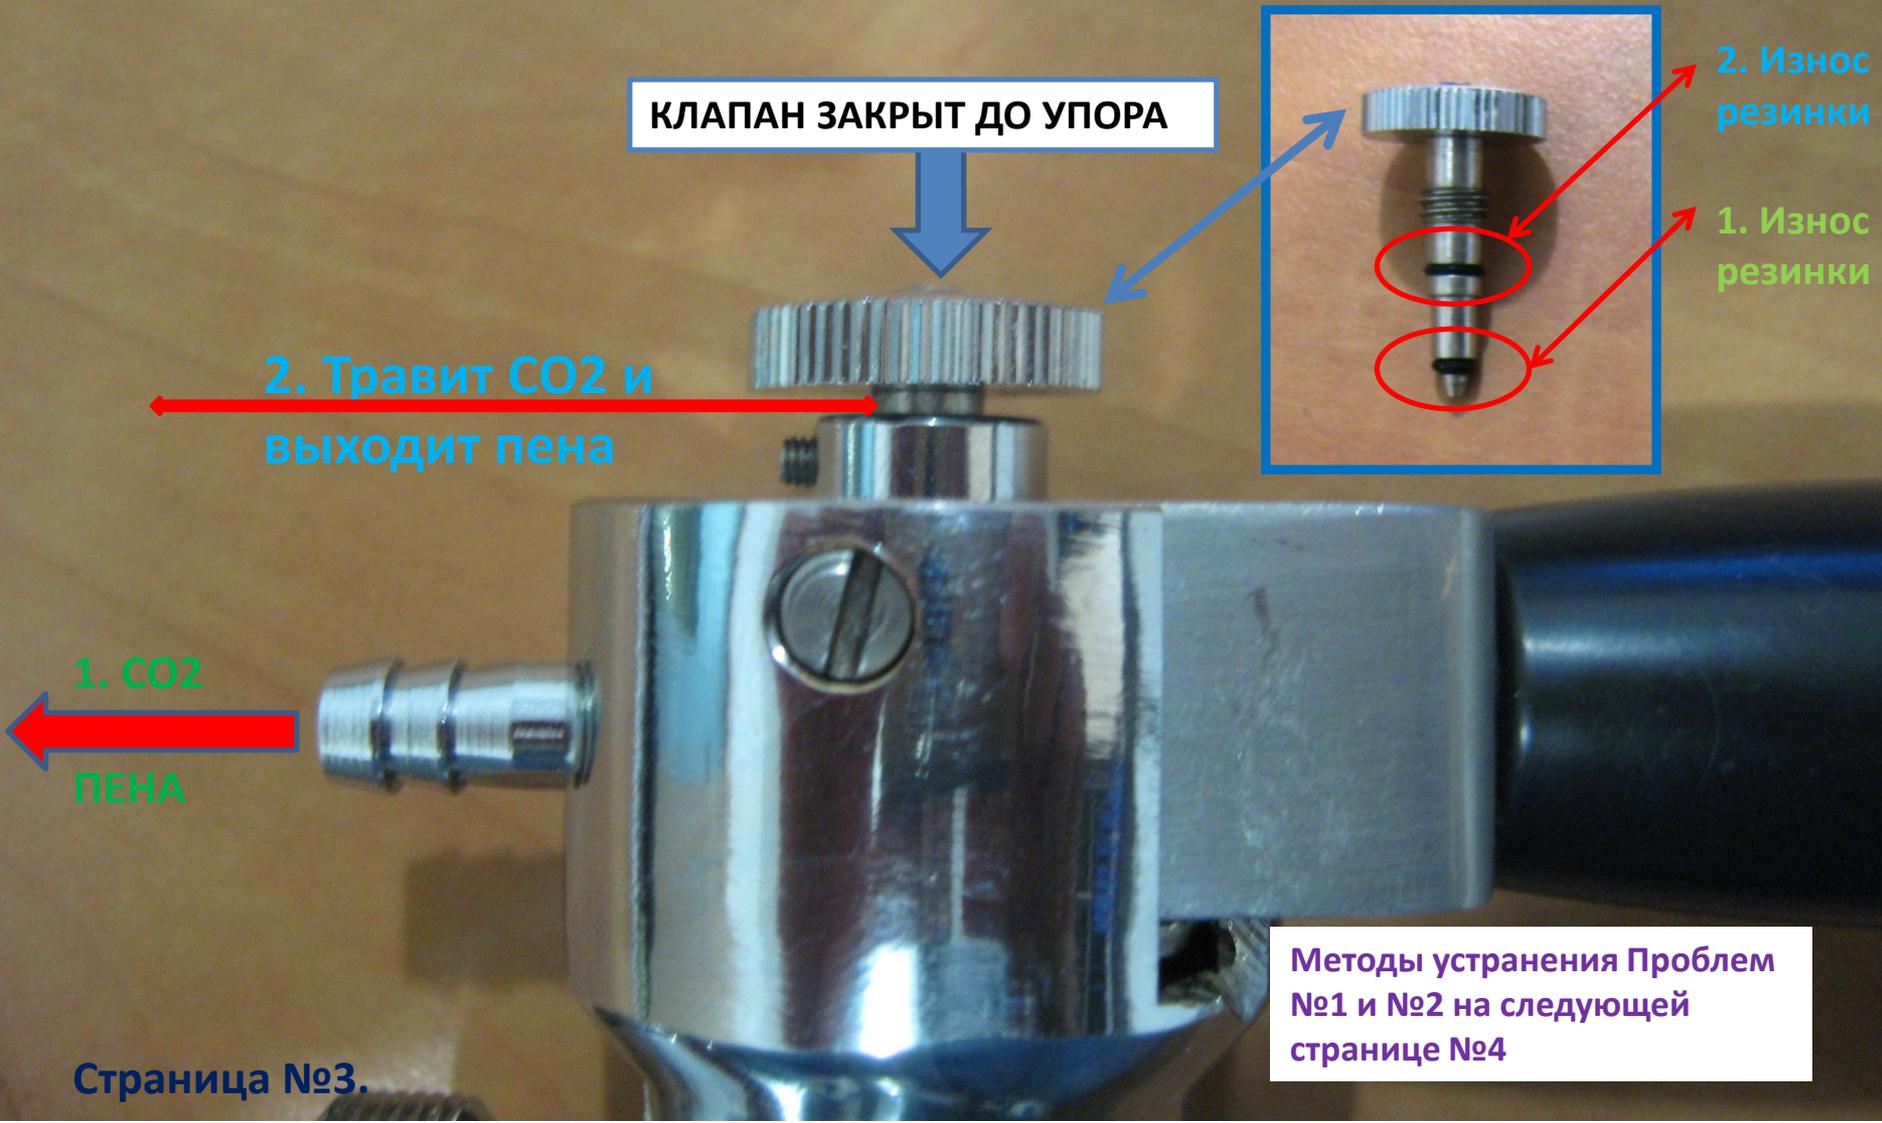
Проблема №1.

1.1. со ШТУЦЕРА - травить CO2, либо выходит пена

Проблема №2.

2.1. из ПОД ВЕРХНЕГО КЛАПАНА (сброса излишнего давления) - травит CO2 либо выходит пена

Методы устранения Проблем №1 и №2 на следующей странице №4

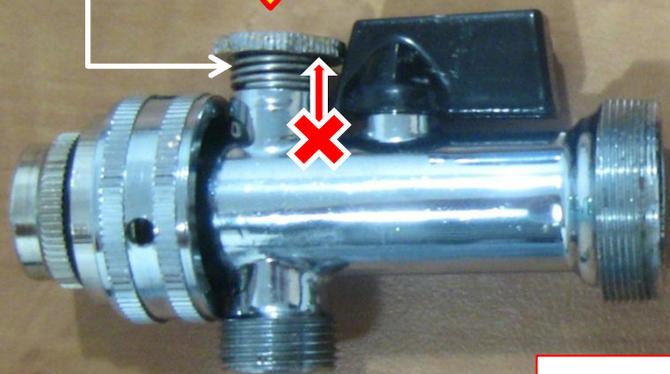
5.1. Зажмите колесо (кнопку) пассатижами

Ремонт кнопки подачи CO2 (5 действий, по порядку: с 5.1 по 5.5)

Проблема №5: Западание (залипание) кнопки подачи CO2, на хвостовике пеногасителя. Сложности с первым нажатием в начале рабочего дня (кнопка перестала восстанавливаться в холостое положение)

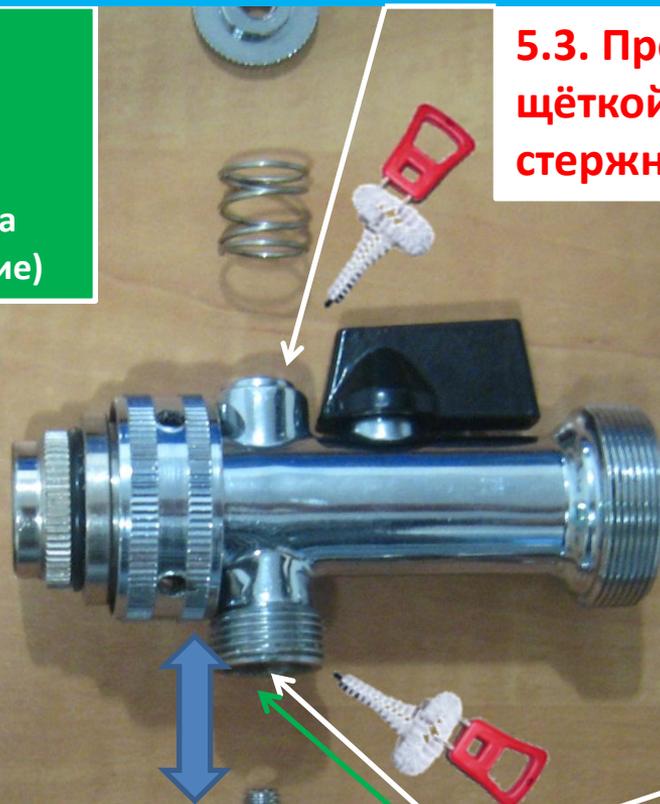
5.2. Прямой отвёрткой выкрутите стержень кнопки

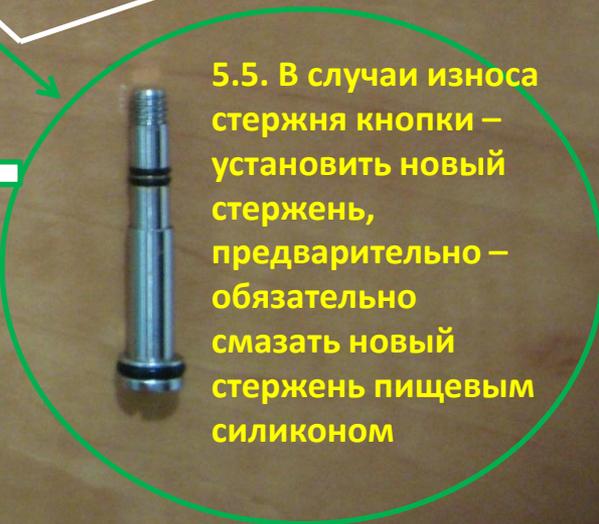
5.5. В случае износа стержня кнопки – установить новый стержень, предварительно – обязательно смазать новый стержень пищевым силиконом

5.4. Заменить уплотнительные резинки на стержне, после чего обязательно смазать пищевым силиконом!

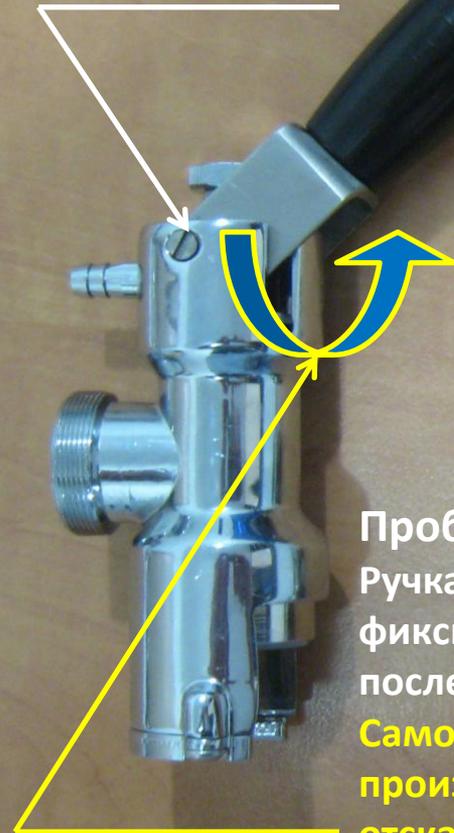
Причина:

Ослабление держащей силы рычага

Проблема №6
Ручка перестала фиксироваться: после зажатия. Самопроизвольно отскакивает вверх, в холостое положение

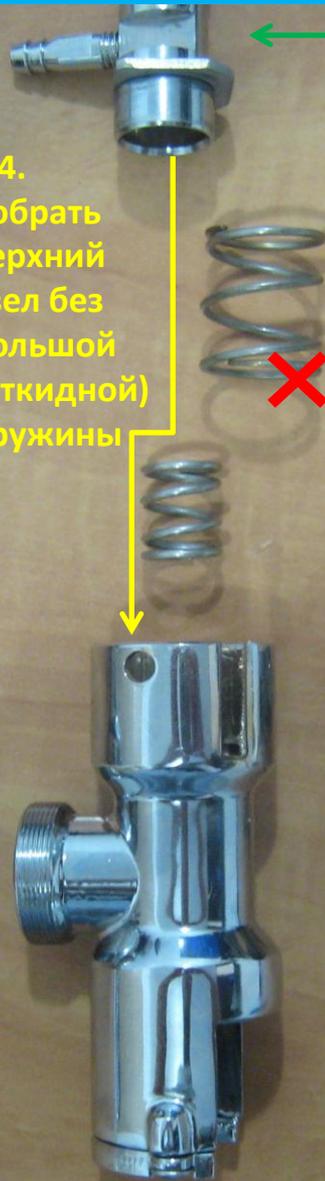
6.4. Собрать верхний узел без большой (откидной) пружины

6.3. Удалить большую пружину отбрасывания ручки, и продолжать сборку и дальнейшую эксплуатацию без неё

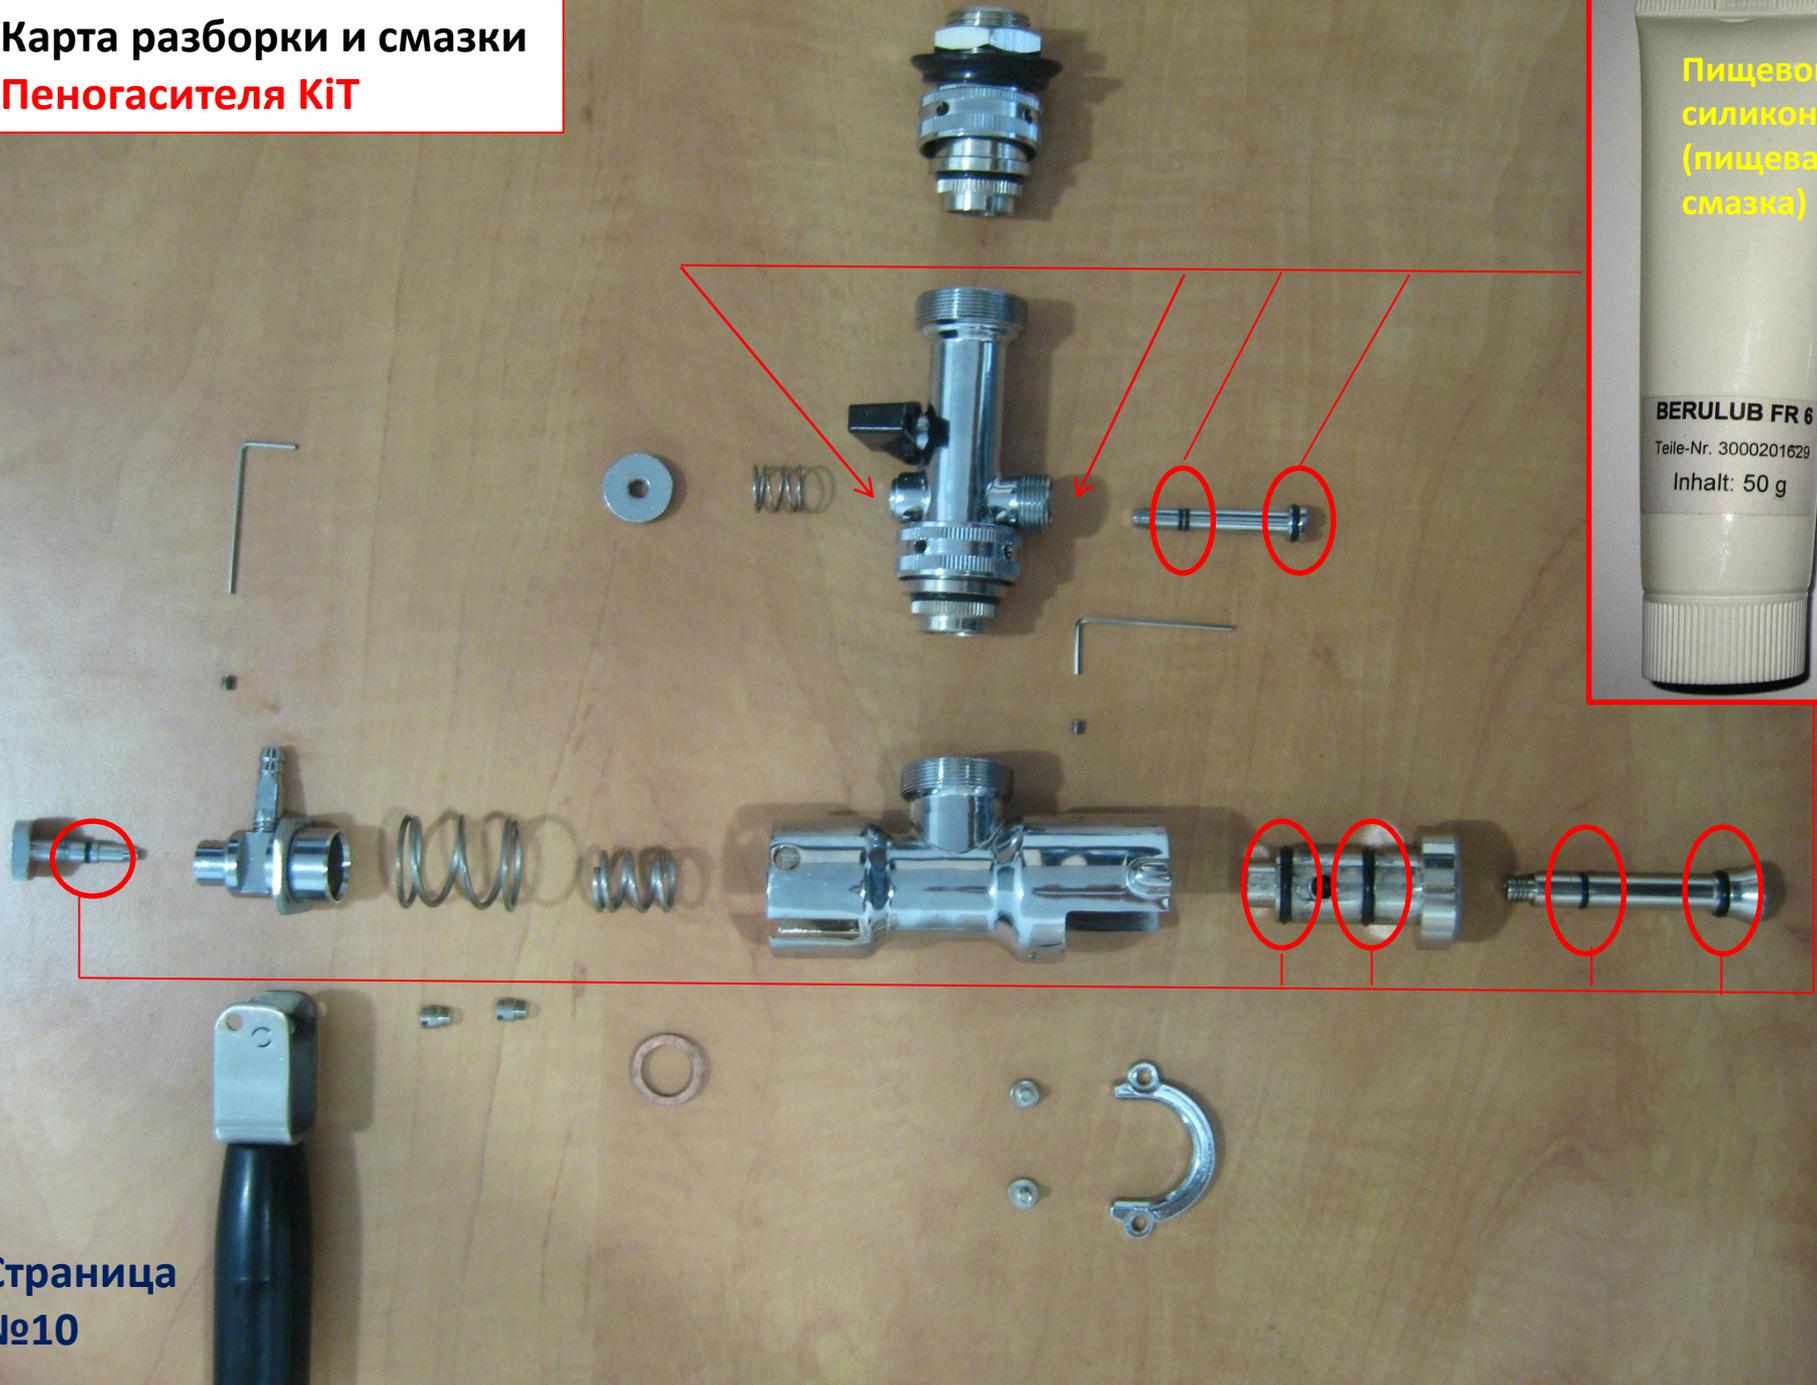
Карта разборки и смазки
Пеногасителя Kit

Пищевой
силикон
(пищевая
смазка)

BERULUB FR 6

Строение (схема разборки всех рабочих узлов) пеногасителя. Стр. 10.

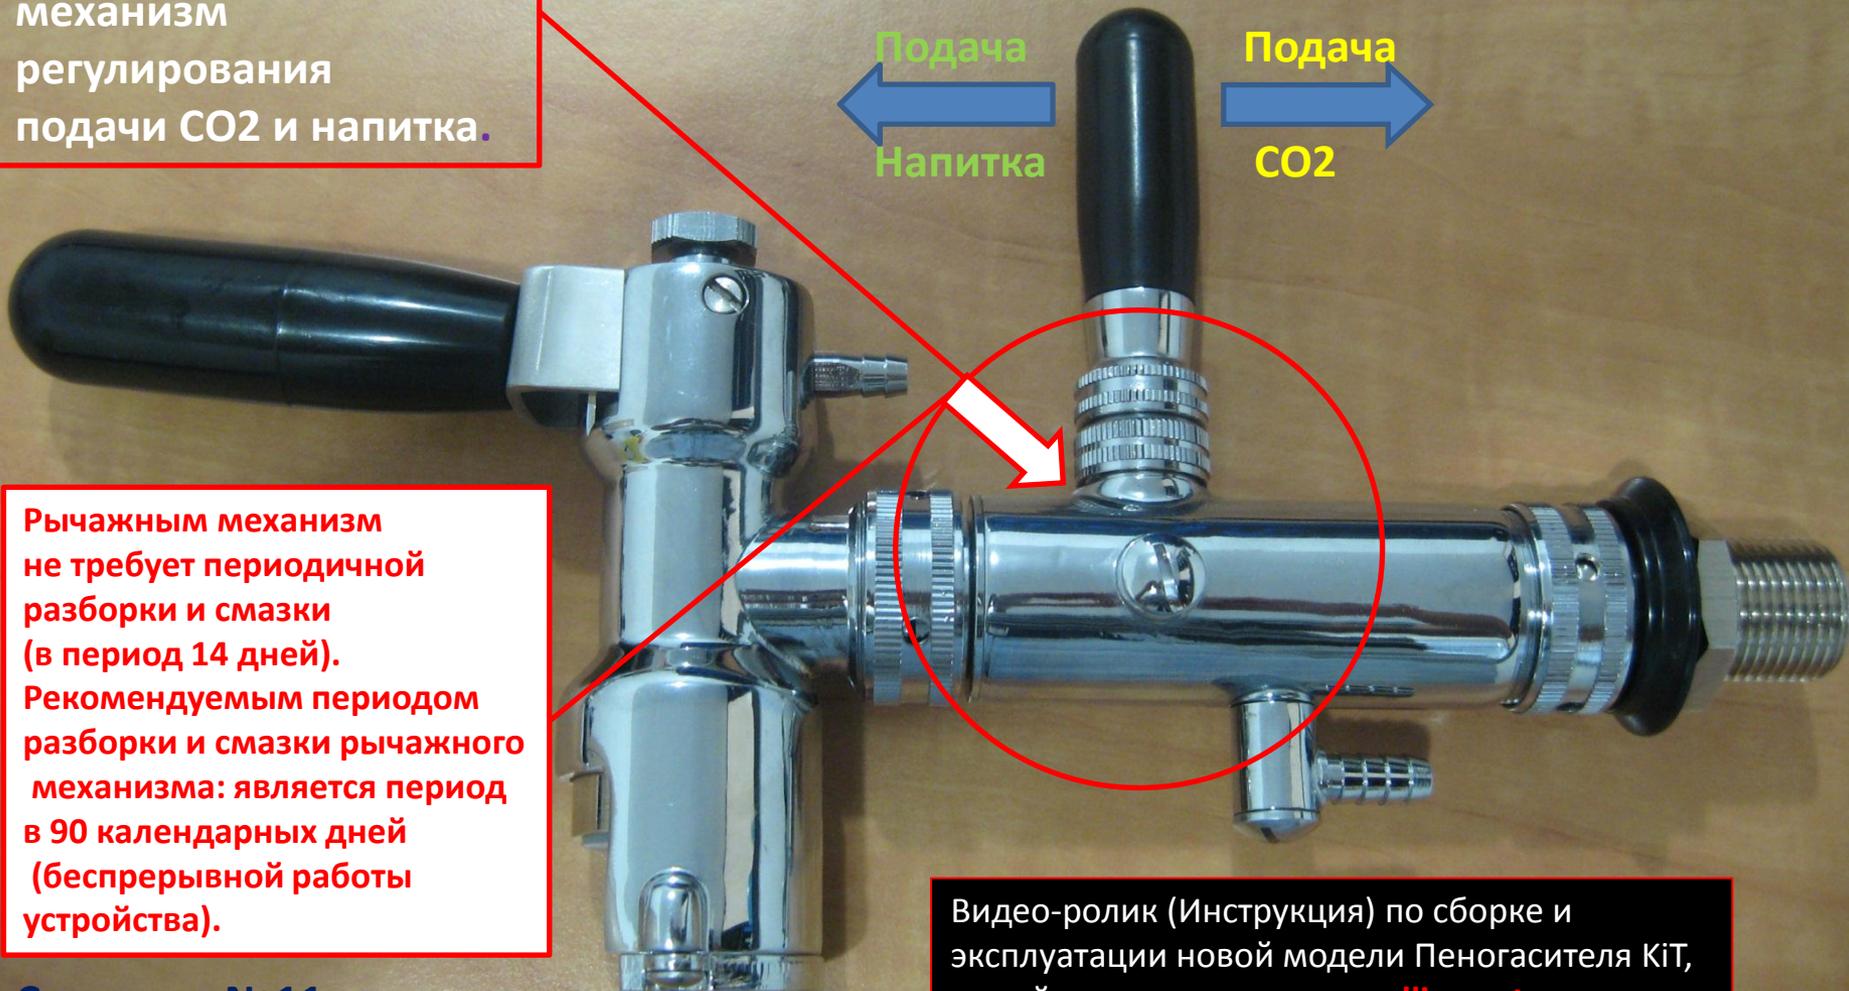
НОВАЯ модель Пеногасителя КіТ - с усовершенствованным рычажным механизмом подачи CO2 и напитка.

Новый надёжный и удобный рычажный механизм регулирования подачи CO2 и напитка.

Рычажным механизмом не требует периодической разборки и смазки (в период 14 дней). Рекомендуемым периодом разборки и смазки рычажного механизма: является период в 90 календарных дней (беспрерывной работы устройства).

НОВАЯ модель Пеногасителя КіТ с усовершенствованным рычажным механизмом подачи CO2 и напитка. Стр. 11
